M' z S P E E D R X 4 5 0 h マフラー
自主改善のおしらせ

M'z SPEED RX450hマフラーにつきまして、下記内容の自主改善を実施させて頂く事に致しましたので、ご案内させていただきます。

<自主改善の概要>

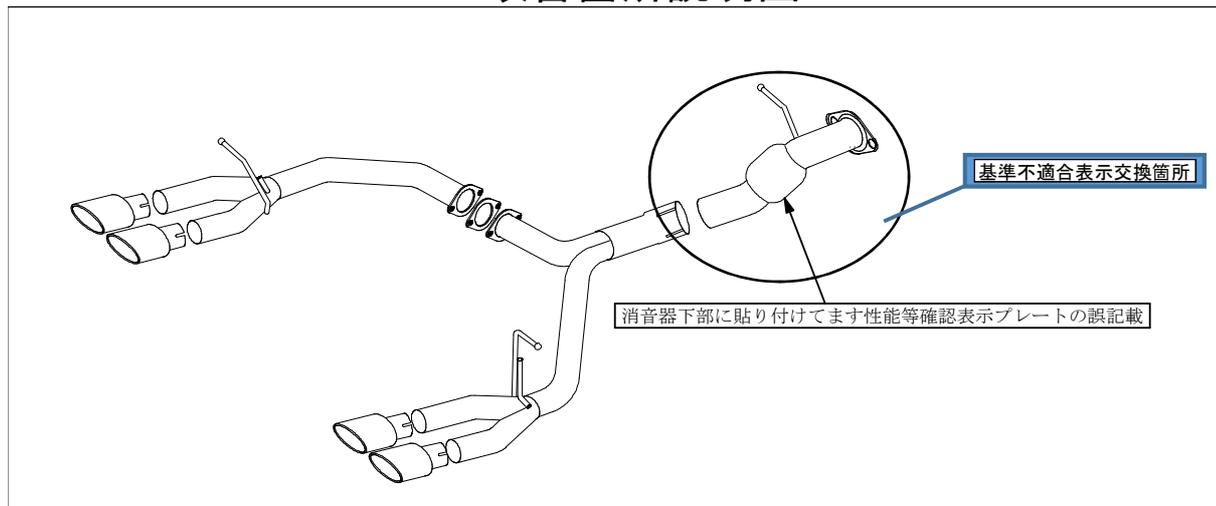
改善箇所説明図

記載間違い内容:JQRプレートの性能等確認済表示の内容の原動機型式の記載間違い
誤:2GR-4JM
正:2GR-4JM-2FM 2GR-4JM

- 2) 改善の内容
対象製品をご愛用頂いているお客様には正規番号の交換箇所製品を弊社より、お客様ご指定場所に送付させていただきます。
- 3) 対象商品
- | | |

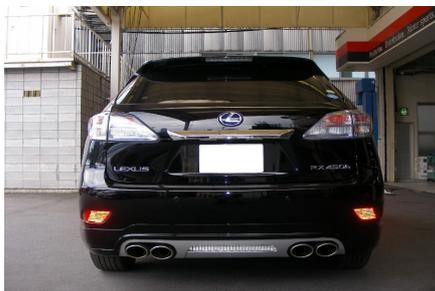
1) 車体後方画像

- 1) 車両後方より車体とマフラーが確認出来る画像
- 2) 車両下部より基準不適合表示箇所に張り付けておられます、性能等確認済表示プレートの画像。
画像確認の内容は赤色アンダーラインの原動機型式と紫色アンダーラインの生産ロット番号表記が判る様にお願い致します。

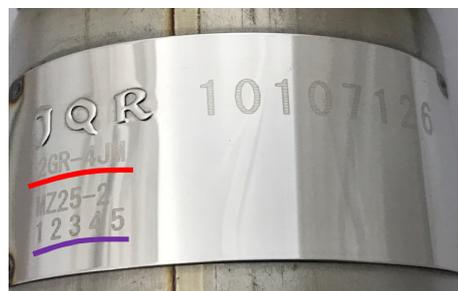
2) 性能等確認済表示

改善前
2GR-4JM
原動機型式

12345 (番号記載例)
生産ロット番号

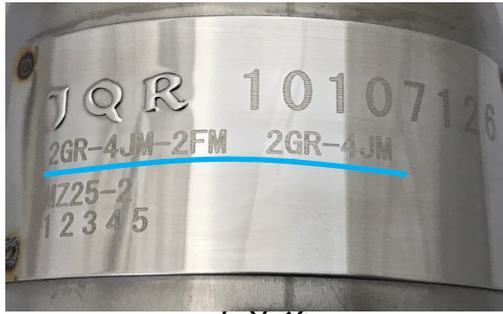
改善後

2GR-4JM-2FM 2GR-4JM

原動機型式

- 1) お客様に送付させて頂きました、正規の性能等確認済表示製品を基準不適合表示交換箇所製品と交換作業をして頂きます。交換作業は、危険を伴う可能性が御座いますので、最寄りの、整備工場様等の設備や技術者様に依頼して頂く事を推奨いたします。（交換の際に発生致しました工賃につきましては、交換作業様と相談させて頂きます。）
