| 製品名称 | 製品番号 | 車 名 | 車 両 型 式 | 年 式 | エンジン型式 | 構成部品及び付属品リスト | |
| M'z SPEED | MZ62 | ホンダ<br>ヴェゼル<br>ハイブリッド | DAA-RU3 | H25／12～ | LEB-H1 | 品 名 | 数 量 |

製品番号 : MZ62

ホンダ ヴェゼル DAA-RU3 ハイブリッド

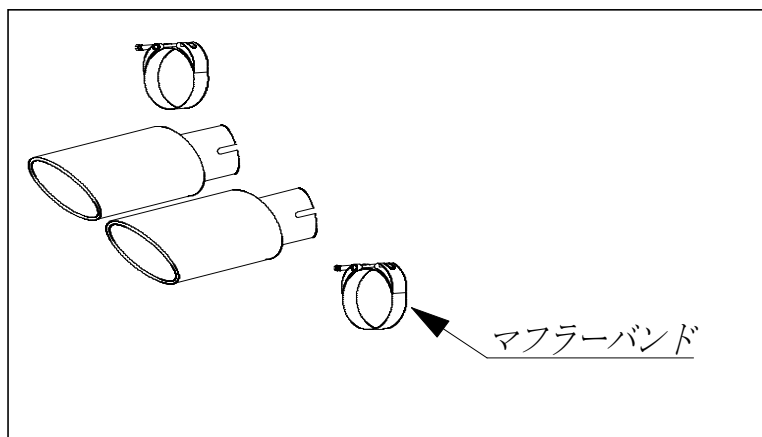
### ◎専用マフラーカッターの組付け

パイプの先端に、専用マフラーカッターを差込み、リアバンパーの先端から出ないように調整してマフラーバンドで締付けして下さい。

◎ マフラーカッターと自動車のバンパーの位置関係、クリアランスを確認して下さい。  
不具合がある不具合がある場合は最初から締め直して下さい。クリアランス不足を  
放置すると異常な音が出たり、樹脂バンパーなどが熱で溶けたりすることがあります。
