新規制対応品

製品名称	製品番号	車名	車両型式	年式	エンジン型式	構成部品及び付属品リスト
M'z SPEED	MZ108	ランドクルーザー300 LX600	3BA-VJA300W 3BA-VJA310W	2021年 8月～ 2022年 1月～	V35A-FTS	品名 数量

製品番号 : MZ108

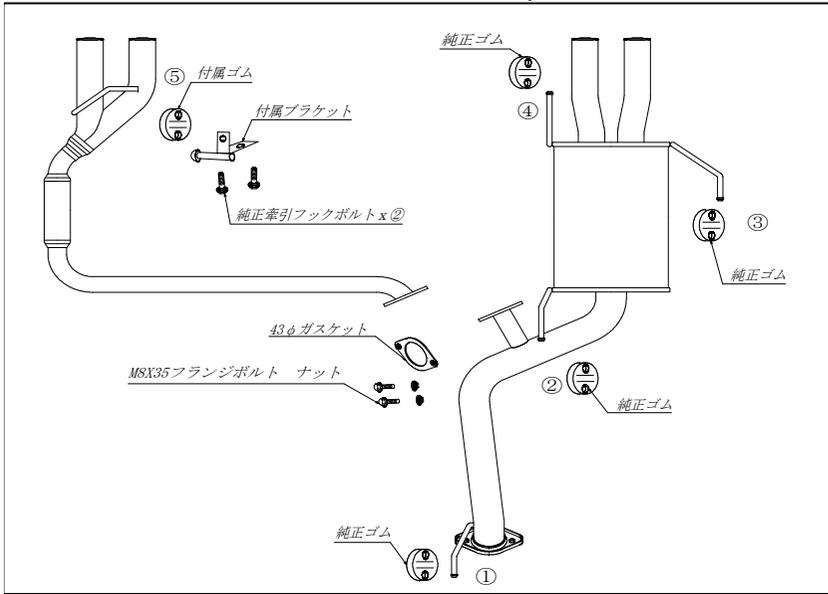
本体(A)	1
本体(B)	1
本取扱説明書	1
43φガスケット	1
M8X35 ボルト	2
M8 フランジナット	2
付属ブラケット	1
付属ゴム(002)	1
スペアタイヤオフセットスペーサー	2
M8*15フランジボルト	4
M8 フランジナット	4
専用マフラーバンド	4

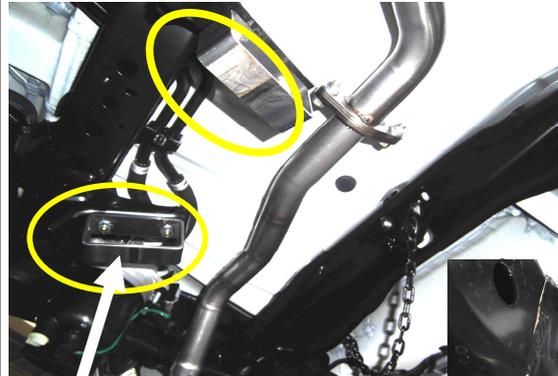
スペアタイヤオフセットスペーサー

スペアタイヤを一旦外し、スペアタイヤストッパー2か所にスペアタイヤオフセットスペーサーを、M8*15フランジボルト、ナットにて固定する。(添付写真参照)

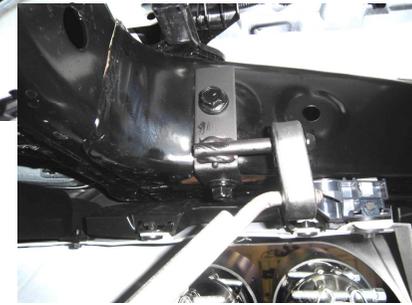
付属ブラケット

M8x15 フランジボルト
M8フランジナット使用

最初に、車両後方右の牽引フックを取外し付属ブラケットに交換して下さい。
次に、付属ブラケットに付属ゴムを差し込んで下さい。
本体(B)の取付ブラケット⑤を付属ゴムに差込み、本体(B)フランジと本体(A)フランジの間に付属ガスケット43を挟み、付属フランジボルトM8X35フランジナットM8で仮締め付けて下さい。

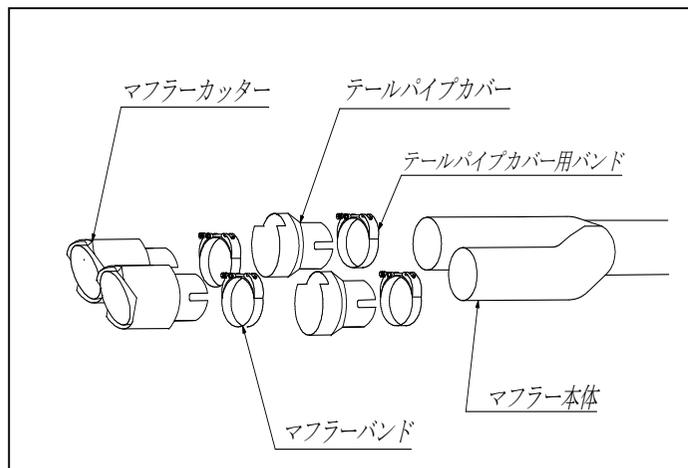
カーボンテール

マフラーカッター本体 : 4本 テールサイズ 100φ x150mm

テールパイプカバー用バンド : 4個

テールパイプカバー : 4個

マフラー本体パイプの先端に、テールパイプカバーとマフラーバンドを先に差し込み、次にマフラーカッターを差し込み、リアバンパーの先端から出ないように調整してマフラーバンドで締付けして下さい。

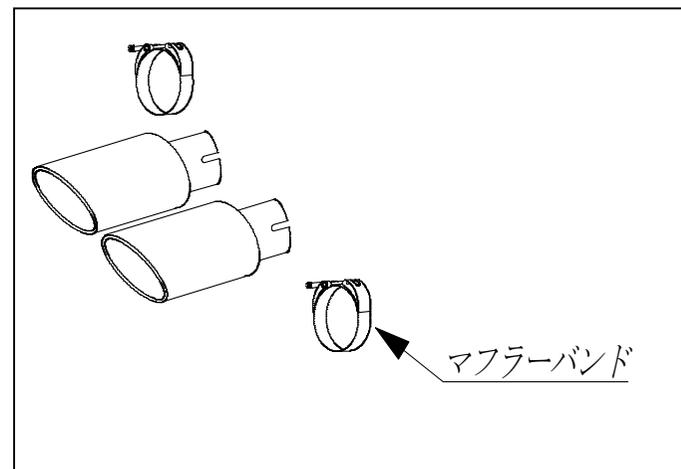
ステンレステール

マフラーカッター本体 : 4本 テールサイズ 100φ x150mm
