## 新規制対応品

| 製品名称 | 製品番号 | 車名 | 車両型式 | 年式 | エンジン型式 | 構成部品及び付属品リスト |
|---|---|---|---|---|---|---|
| M'z SPEED | MZ-34 | トヨタ<br>ランドクルーザープラド | CBA-TRJ150W<br>3BA-TRJ150W | H21/9～<br>R2/8～ | 2TR-FE | 本体(A)<br>本体(B) |

### 組付作業手順

製品番号 : MZ34

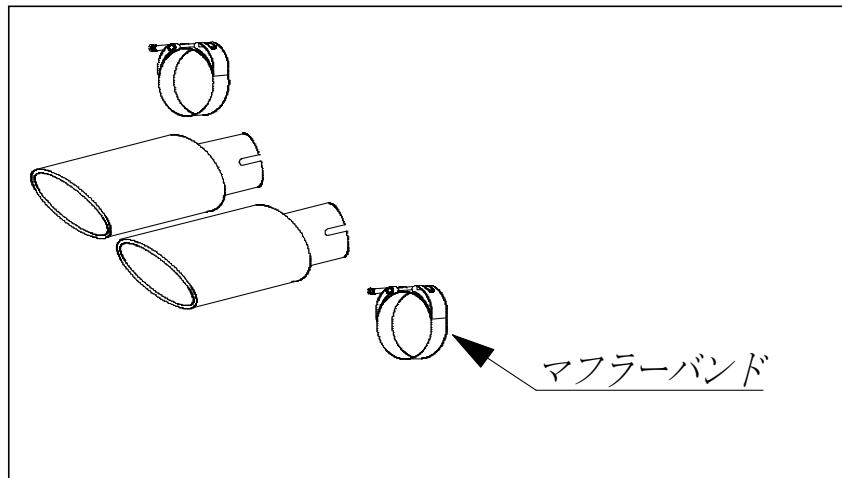
◎専用マフラークリッパーの組付け

パイプの先端に、専用マフラークリッパーを差込み、リアバンパーの先端から出ないように調整してマフラーバンドで締付けして下さい。

テールサイズ

120X85-130mm

◎ マフラークリッパーと自動車のバンパーの位置関係、クリアランスを確認して下さい。  
不具合がある場合は最初から締め直して下さい。クリアランス不足を放置すると異常な音が出たり、樹脂バンパーなどが熱で溶けたりすることがあります。

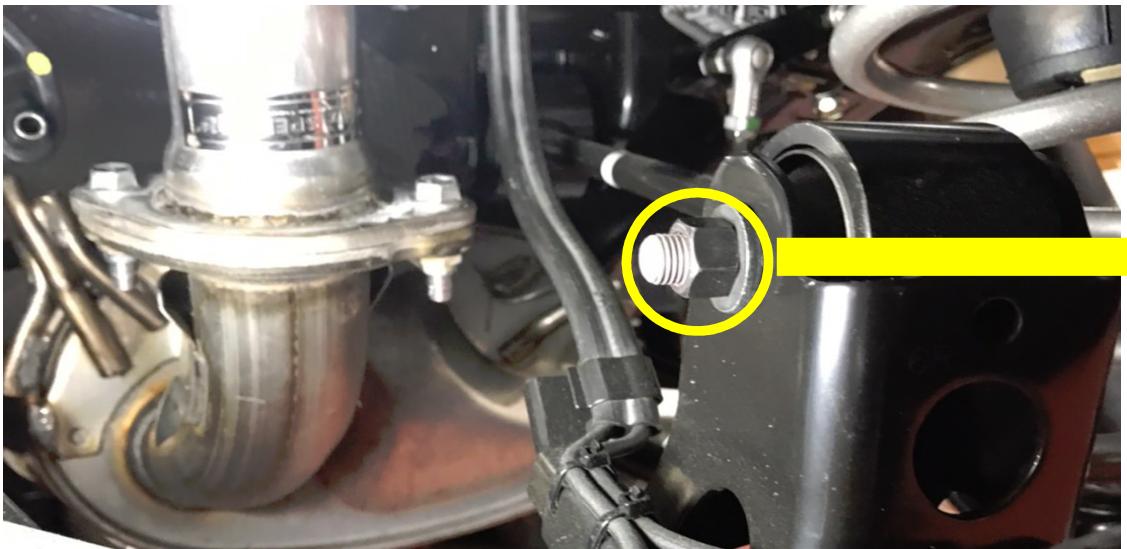
図①

変更前

リアリジットサスストラットロッド

ローダウン車両に装着の際は、運転席側のホーシングブラケットと、  
リアリジットサスストラットロッドを締結しているボルトナットを外し、反対側から差し込み直し  
ボルトナットの向きを変更して下さい。  
再締結時には、緩み防止の為、ネジロック材を塗布して頂くことを強く推奨いたします。

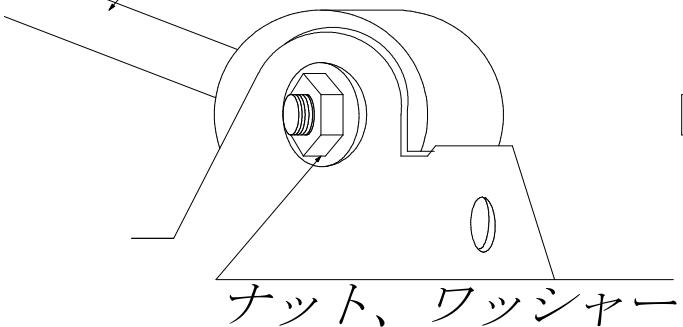
変更

リアリジットサスストラットロッド

フランジボルト
